高桩码头横梁裂缝成因分析与对策

摘要: 对高桩码头横梁进行了裂缝调查、检测、现场试验和强度复核计算, 对横梁裂缝的成因进行了分析。在现浇码头上横梁时可采取措施, 减小混凝土收缩。

Cause Analysis of Cracks in Beam of Piled Wharf and Countermeasures

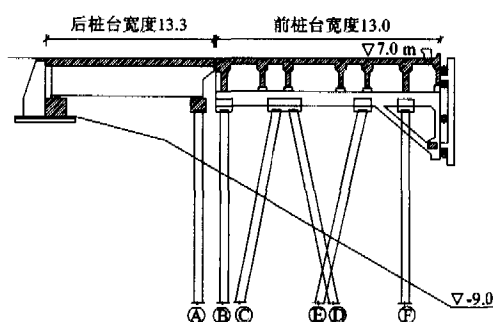
图 1 连云港 3[#]、4[#]号泊位码头横向剖面 (单位: m)

连云港 3[#]、4[#]泊位于 1974 年建成, 结构型式为高桩梁板式, 设计为 1 座 1 万 t 级和 1 座 5 000 t 级杂货泊位。码头结构见图 1。

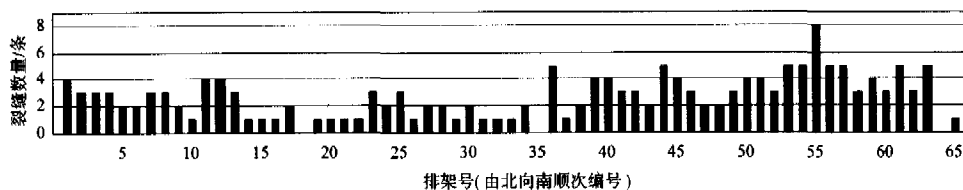
图2 各排架横梁裂缝条数统计

现场调查了码头的全部横梁, 横梁总计 65 根。各排架横梁裂缝数量及最大裂缝宽度统计分别见图 2、3。典型横梁裂缝宽度沿高度的变化见表 1。裂缝在 1 根横梁的不同区段上出现的频度具有一定规律性。以纵梁轴线与横梁轴线的交点为分界点, 将横梁由前向后分为 6 个区段。然后统计横梁在各区段出现裂缝的数量, 对所有排架横梁在各区段出现裂缝的频度进行统计, 见图 4。

1) 梁裂缝具有普遍性;

对横梁的竖向裂缝进行修补, 封闭竖向裂缝以防止腐蚀介质顺裂缝侵入。修补方法可采用灌浆法或采用丙乳砂浆嵌缝修补, 裂缝修补的技术要求详见规范^[9]。

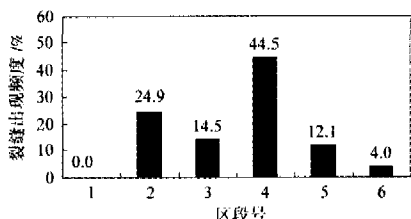
图4 横梁裂缝在各区段出现的频度

- 2) 在横梁中部出现的频度高，在端部出现的频度低；
- 3) 缝大多贯穿了上横梁，但未延伸到下横梁；
- 4) 横梁裂缝主要为双面对应的竖向裂缝；
- 5) 裂缝宽度沿高度变化呈现为中间宽，上、下窄。
