天津新港高桩码头前承台面板裂缝分布规律

摘要: 总结天津新港高桩码头前承台面板裂缝的分布规律, 为改进码头面板的设计提供依据。

Distribution Pattern of Cracks in Decks of Front Platforms of High - Piled Wharf in Tianjin Xingang Port

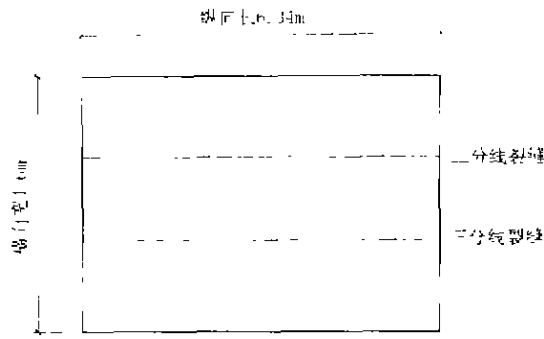
图1 三分线裂缝位置示意

客运码头, 7~8 段、9~11 段、21 段、22~24 段、25~26 段、27~29 段码头前承台均为连续梁板式高桩承台结构, 其前承台面板主要为长 6.34m、宽 4.6m、厚 0.48m(预制部分)的预应力钢筋混凝土迭合板, 面板的 2 条短边支承于横梁上, 前承台上每 2 个横向排架之间有 2 块面板, 即 #1 面板和 #2 面板。裂缝分布于面板底部, 延伸方向平行于面板长边方向, 距长边的距离约为短边长度的 1/3, 为方便起见, 把这种纵向裂缝称为三分线裂缝(图 1)。

三分线裂缝的长度多为 6.34m、宽度多为 0.1~0.2mm, 裂缝较平直, 具有三分线裂缝的面板一般有 1~2 条三分线裂缝。

7~8段, 9~11段, 21段, 22~24段, 25~26段码头前承台面板上作用有火车荷载, 在火车荷载的长期作用下, 面板底部产生较大的拉应力, 由于预应力的作用, 面板底部纵向上的拉应力不能产生横向裂缝; 而横向上没有预应力, 在横向拉应力的作用下很容易形成纵向上的裂缝, 即三分线裂缝。

天津新港高桩码头前承台面板裂缝均为纵向裂缝,在有火车荷载作用的面板上裂缝多为三分线裂缝。前承台面板在较大荷载的长期作用下会产生三分线裂缝,为防止三分线裂缝的出现,今后在设计有火车荷载作用的前承台面板时,可采取的预防措施:①在三分线附近适当增设横向钢筋或在横向上也施加预应力,研究开发一种双向预应力双向板;②适当减小面板宽度,从单向预应力双向板变为单向预应力单向板。具体布筋方式、预应力施加方式及面板最佳宽度的选择有待进一步试验研究。

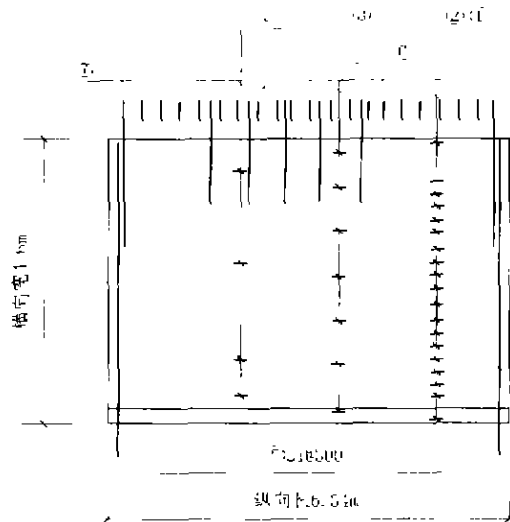
图2 迭合板预制部分配筋简图

客运码头, 7~8段, 9~11段, 21段, 22~24段, 25~26段, 27~29段码头前承台迭合面板均属单向预应力双向板, 只沿长边方向施加预应力, 预应力采用先张法。迭合板预制部分的配筋情况(图2): 沿长

边方向配有预应力钢筋(1、2、3钢筋: 冷拉时效25MnSi 螺纹钢, 张拉时控制应力 4.950kg/cm^2)和非预应力钢筋(4钢筋: 16Mn 螺纹钢), 沿短边方向分布有非预应力钢筋(5钢筋: 16Mn 螺纹钢)及连接钢筋(6、7钢筋: 16Mn 螺纹钢), 连接钢筋伸入面板中的长度分别为1.05m和1.75m

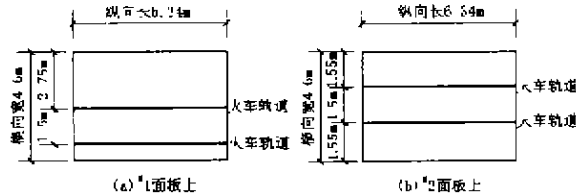
图3 火车轨道位置

客运码头、27~29段码头与7~8段、9~11段、21段、22~24段、25~26段码头前承台面板相同,其前承台面板上的三分线裂缝却较少,原因是:客运码头、27~29段码头前承台面板上没有火车荷载的作用。火车轨道位于面板顶面上,在#2面板上恰好位于三分线附近,在#1面板上位于面板后方(以码头前沿为前方)。火车轨道在面板上的位置见图3。

火车荷载的作用位置不完全位于三分线附近,但均

能产生三分线裂缝。三分线附近产生较大横向拉应力可能与横向钢筋在较大长期荷载作用下的应力疲劳现象有关,其力学成因有待进一步试验研究。
