CM690 锚链钢开裂原因分析

摘要:对 CM690 锚链钢进行裂纹形貌、金相组织、夹杂物及低倍的检验和分析, 结果表明, 锚链的开裂是由于连铸坯中的细小裂纹及热处理工艺控制不当造成的。

Analysis of Cracking Reason of CM690 Anchor Chain Steel

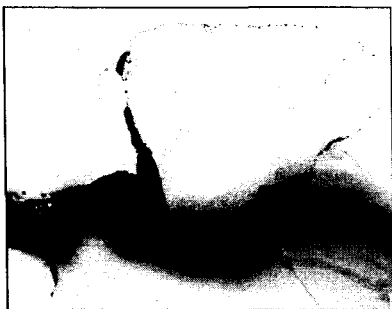
图 1 母材圆钢裂纹形貌 ×100

图 1、图 2 分别是母材 (CM690 圆钢) 热轧态下 100 倍和 500 倍的裂纹形貌。裂纹由表面向内延伸深约为 4 mm。可见, 裂纹一侧有大量的氧化质点存在, 氧化质点的产生主要是由于钢材在加热炉中的氧化。为进一步探讨母材圆钢裂纹附近的情况, 对图 2 中的氧化质点进行了 SEM 和 EDS 的检测, 其结果见图 3 和图 4。由图 4 可见, 氧化质点为 Si、Mn、Fe 的氧化物, 分析认为: 存在

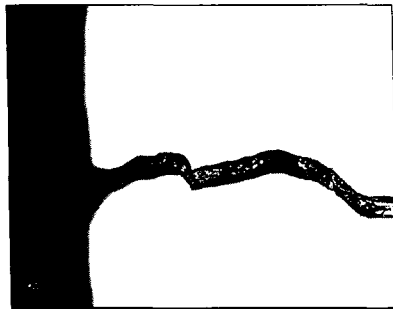
图5 锚链裂纹形貌 x50

倍下的裂纹形貌, 其中图5和图6是裂纹的头部, 图7是裂纹的尾部。从这三个图可见, 锚链裂纹头部有少量的氧化质点, 在其尾部及其余区域未见明显夹杂, 裂纹由表面向内延伸深约12mm, 表明裂纹可能已存在于母材中, 由于淬火的热应力, 导致裂纹的进一步扩展。

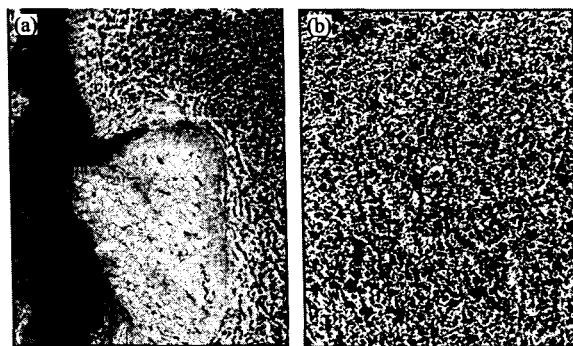
图8 母材圆钢金相组织(a- 裂纹处;b- 正常组织) x100

圆钢和锚链横断面的金相组织, 结果见图8、图9。图8为母材圆钢的金相组织, 从图8(a)可看出, 在裂纹附近有明显的脱碳现象, 表现为珠光体较少, 而圆钢的正常组织应为铁素体+珠光体(见图8b)。由此表明, 裂纹在连铸坯中就已产生, 方坯中的裂纹在加热炉内高温下发生氧化, 从而导致脱碳的发生^[1]。如果裂纹在轧制过程中产生, 一般不会出现明显的脱碳现象。
